שם התכנית: "תכנית מתאר כוללנית למועצה האזורית תמר".

סקר שימור בכל תחום התכנית.

נערך עבור: מועצה אזורית תמר.

דקל גודוביץ

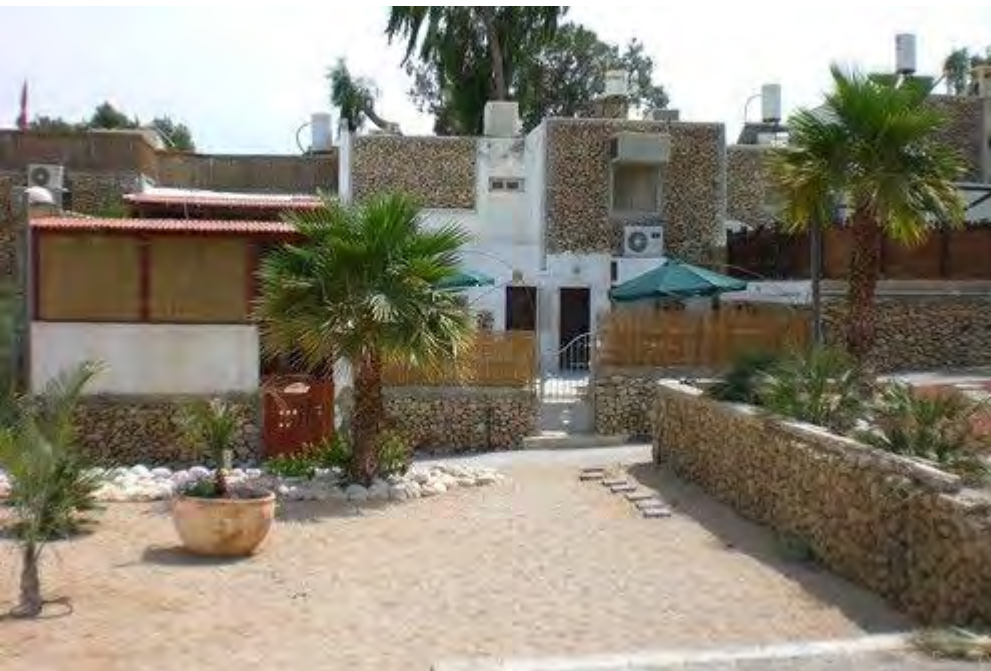
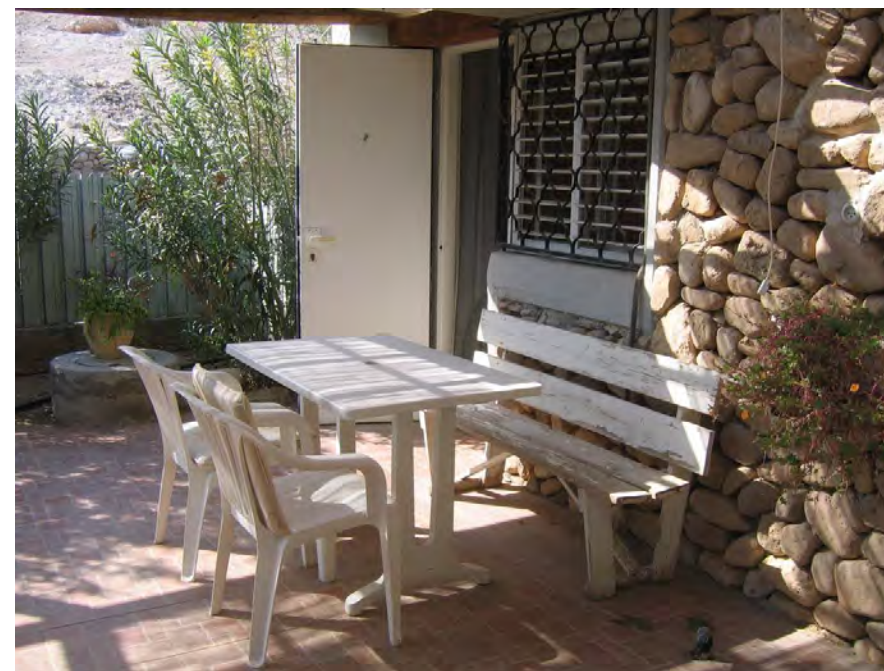
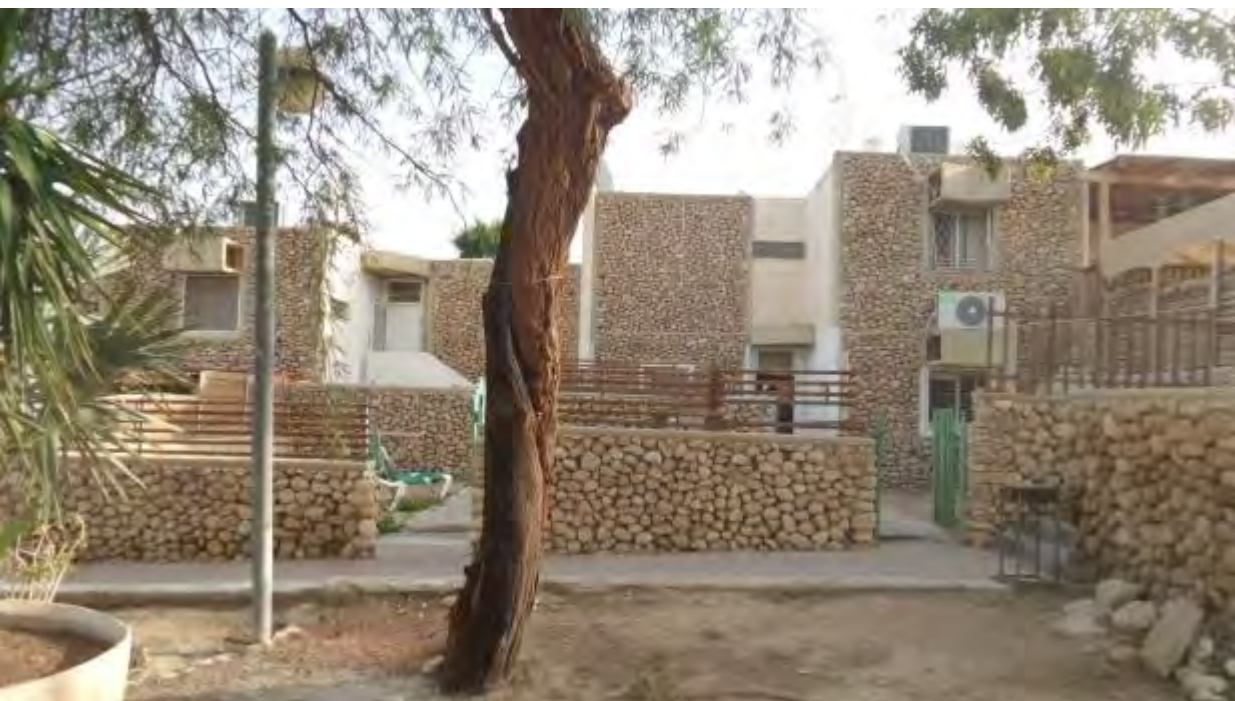
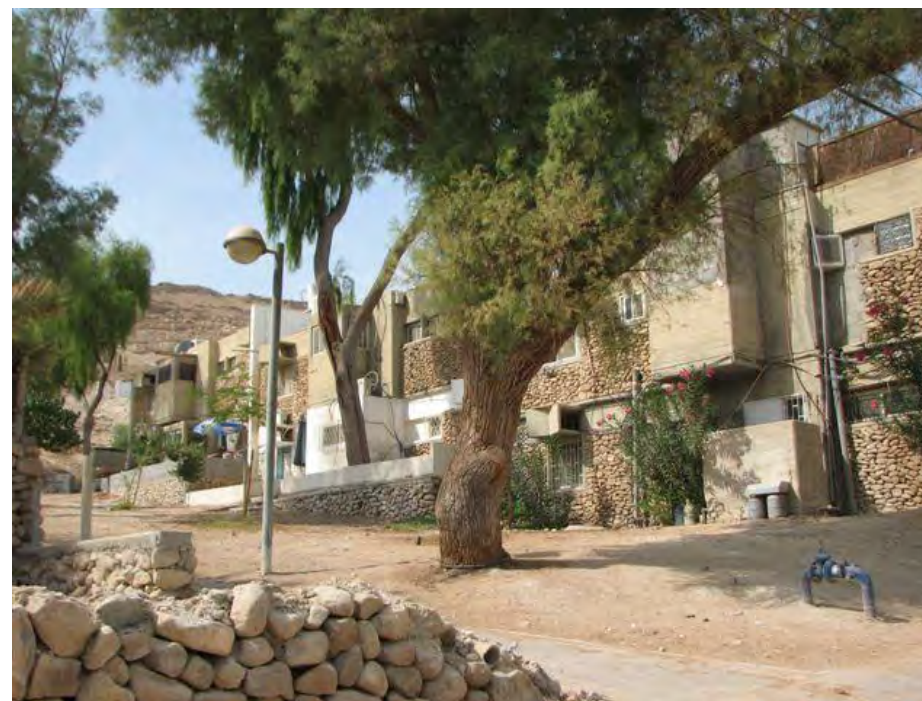
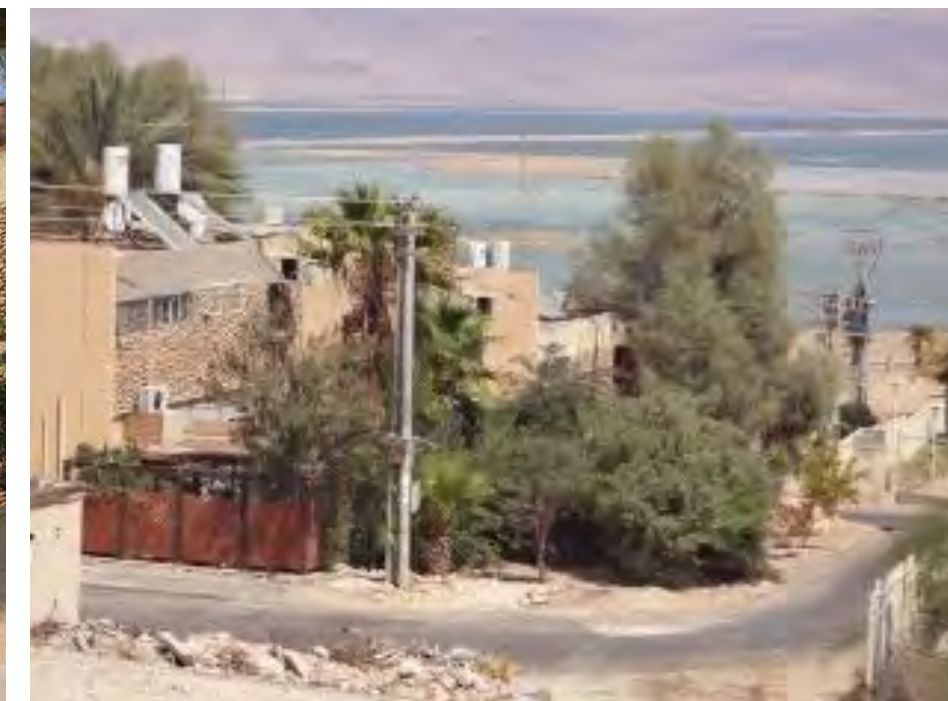
שכונת מגורים בתכנון אדריכל שמואל מסטצ'קין הבנויה מבטון חשוף, וחלוקי נחל מקומיים בדומה למרכזיית הטלפונים ובית היוצר שתכנון בנוה זוהר. בסגנון ברוטליסטי מקומי, יצר מסטצ'קין שכונה שממשיכה את מסורת מבני השטיח לשכונות מגורים מרחביות, אך בזכות חומרי הגמר ופרטי בניה ייחודיים (למשל זיזי בטון מעל חלונות או חריצים בגדרות) – הופכת אותה לייחודית עוד יותר.

כיום מתגוררים במקום עובדים זרים ופועלים שעובדים בסביבה, והמקום לא מתפקד עוד כשכונת מגורים ומצבו מידרדר.

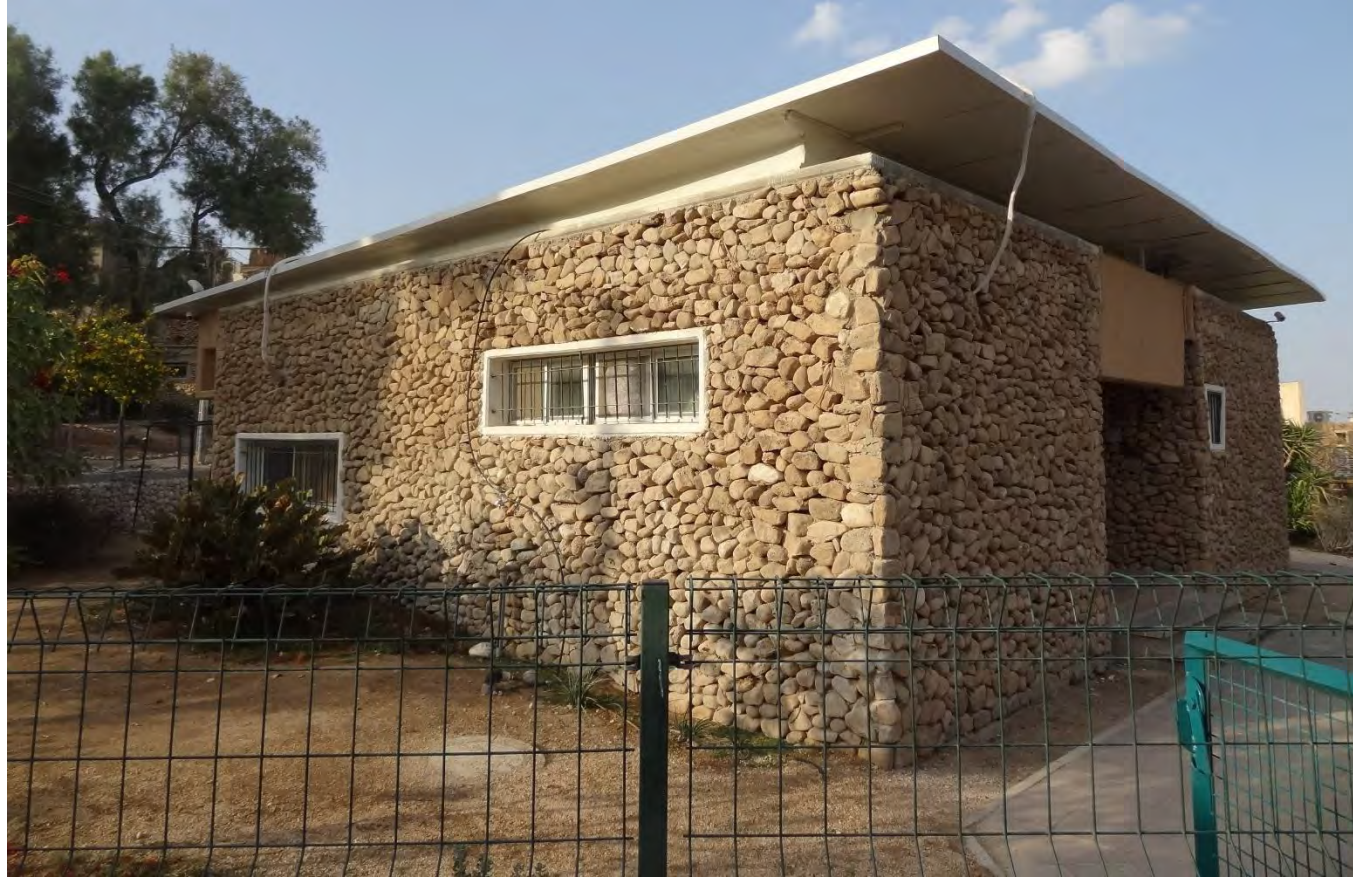
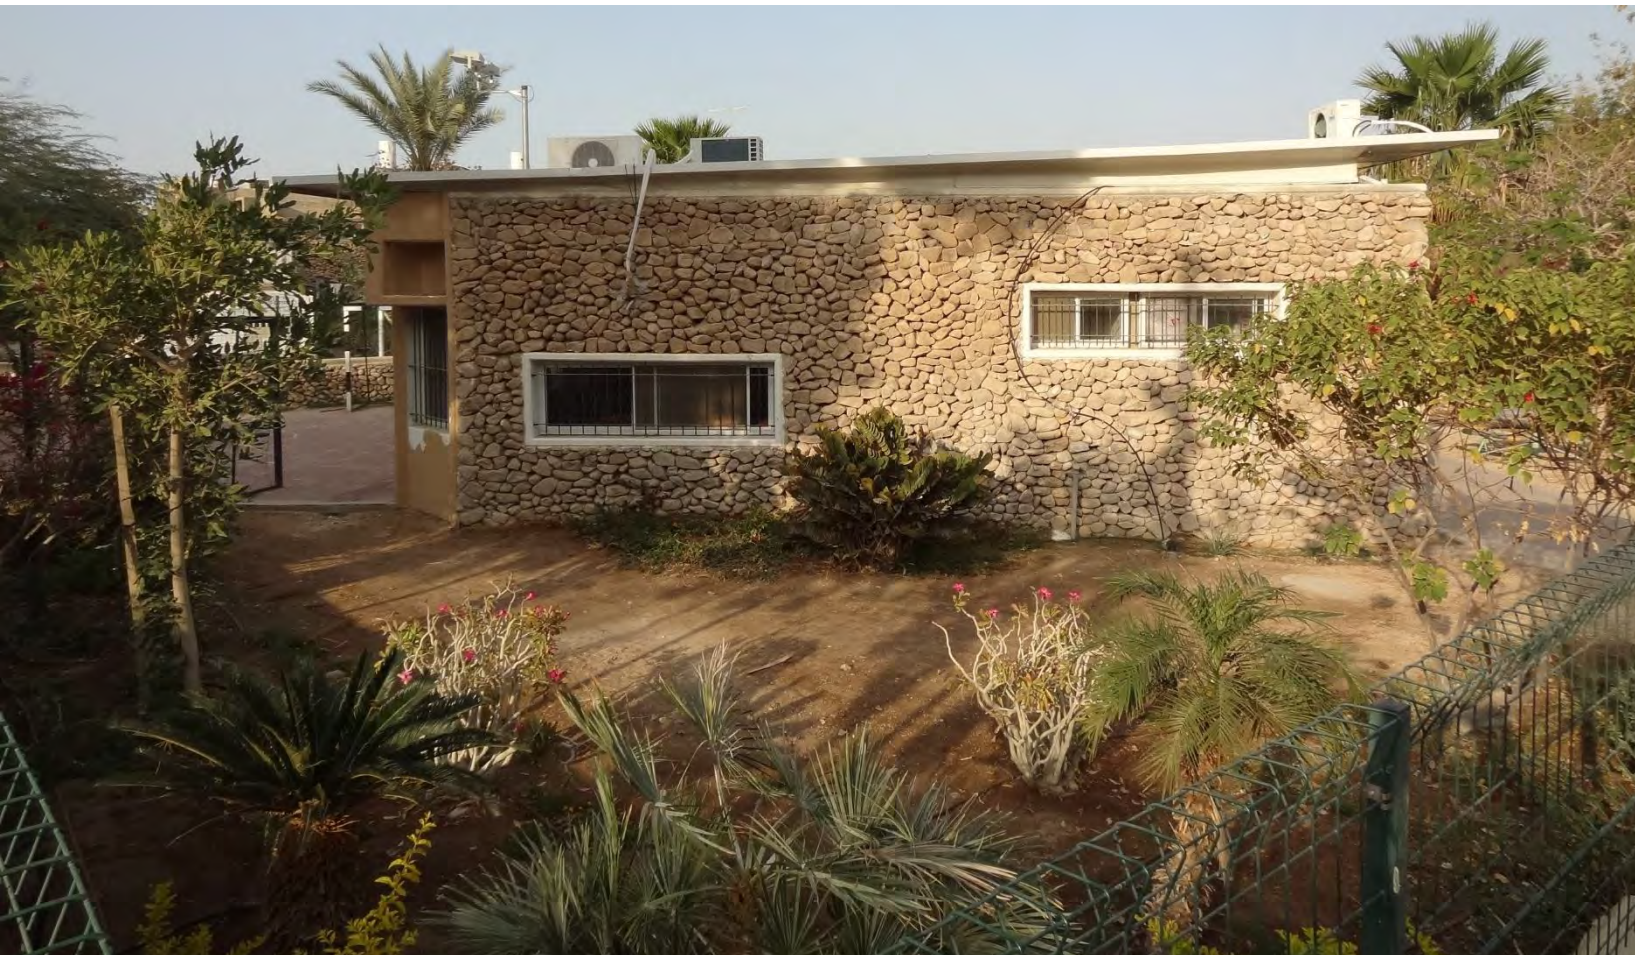
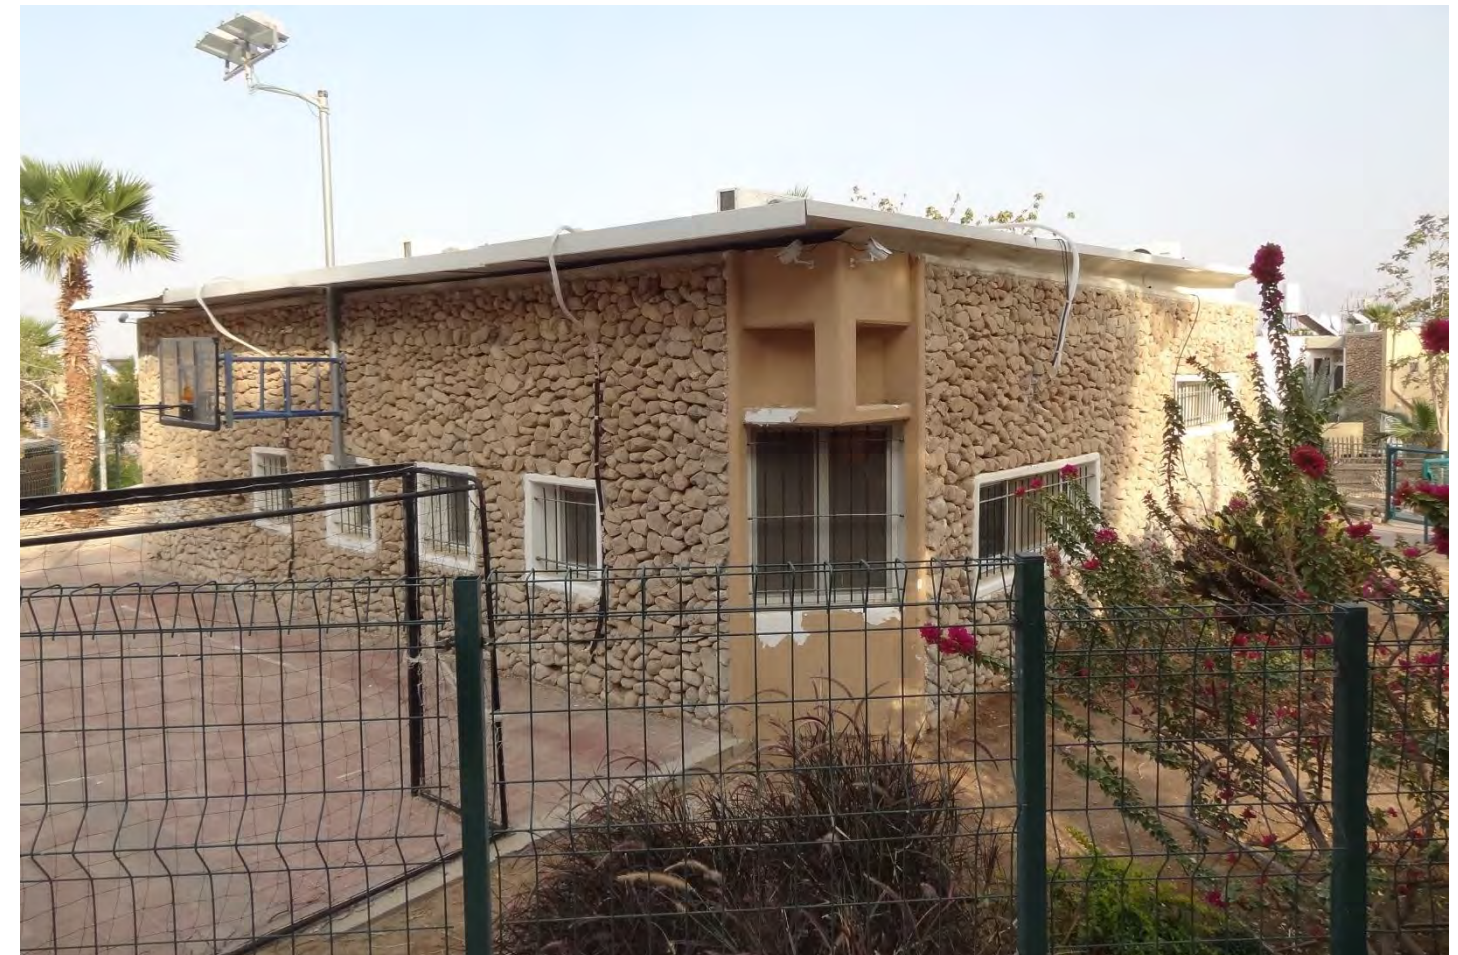
מבנה ציבורי קטן חד קומתי בנוי מקירות עם חלוקי נחל מקומיים וגג בטון חשוף מרחף. המבנה נמצא בליבה של שכונת המגורים בנוה זוהר.

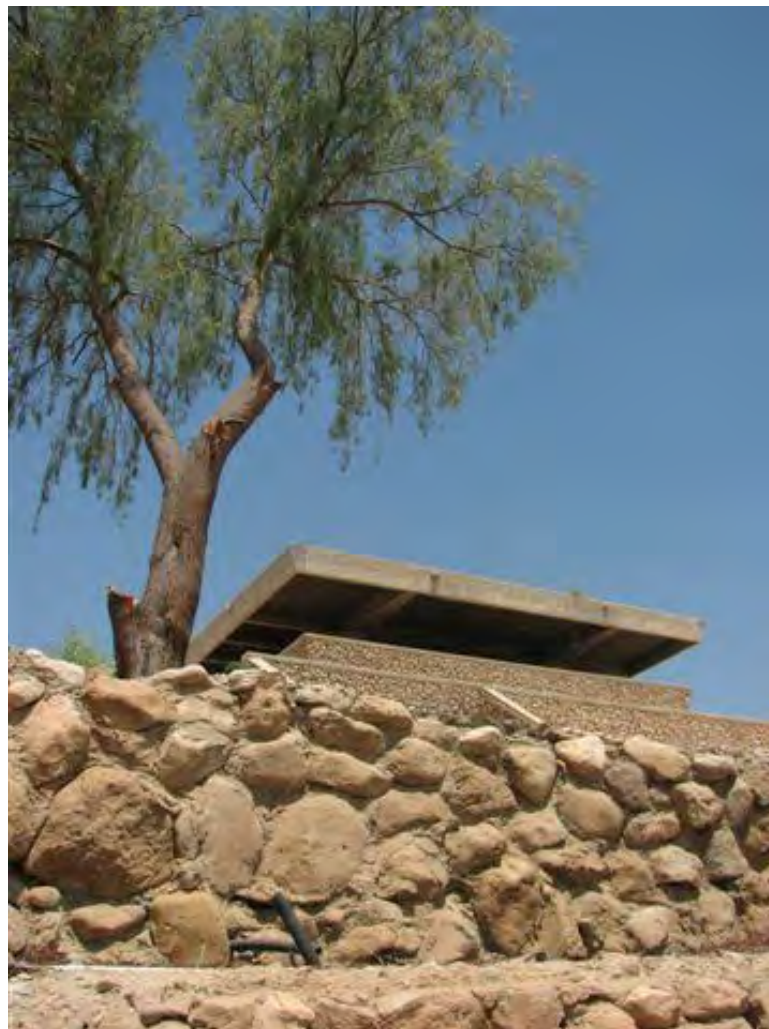
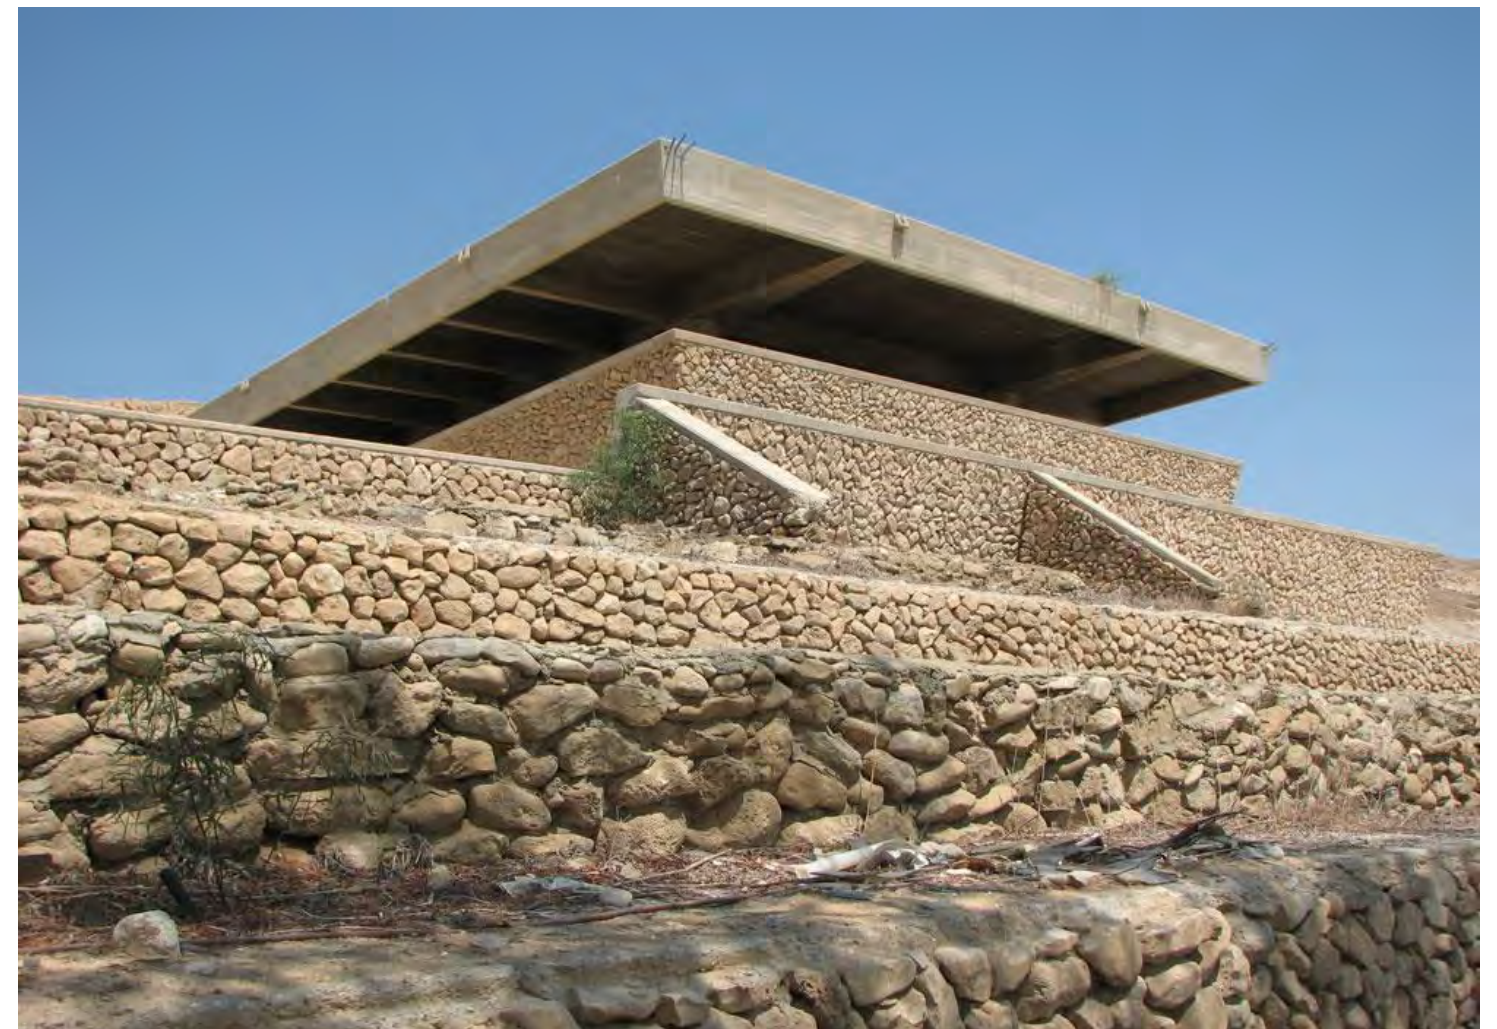
מוזיאון בית היוצר הוא מבנה שתוכנן על ידי האדריכל שמואל מסטצ'קין ושימש כמרכז חינוכי שהציג את סיפור התעשייה בחבל ים המלח. המוזיאון הוקם בשנות ה-60 במסגרת תוכנית שיזם ראש המועצה האזורית תמר יהודה אלמוג להקמתם של שלושה מרכזי למידה לאורך ים המלח. לבד ממנו תוכננו מרכז לימוד וחינוך למרגלות מצדה ומרכז לימוד וחינוך בעין גדי, ללימוד הטבע בחבל ים-המלח (לא הוקם). הקמת המבנה נתקלה תחילה בקשיים, אך לבסוף הודות לתמיכה שהתקבלה על ידי מרדכי מקלף, מנכ"ל מפעלי ים המלח באותה עת, הושלם הפרויקט. האתר שנבחר להקמת הפרויקט היה בצמוד לכביש 90 ובסמוך לעין בוקק. לתכנונו הוזמן האדריכל שמואל מסטצ'קין שתכנן בין השאר את בית התרבות וחדר האוכל בקיבוץ עין גדי. מסטצ'קין תכנן בנווה זוהר בנוסף למתחם מוזיאון בית היוצר והאכסניה, גם שכונת מגורים, חוף רחצה ומרכזיית טלפונים. בכל המבנים בלט השימוש בחומרים מקומיים וזמינים בעיקר - חלוקי אבן מקומית ובטון חשוף.

האתר בנוי ממערכת טראסות העוקבת אחרי הטופוגרפיה המקומית, שעל גביה מוצב מבנה מדורג ששימש את האכסניה, ומבנה בן שני מפלסים המשמש כמוזיאון ומכיל במפלס הקרקע אולם סגור להרצאות וכינוסים, ומפלס עליון לתצפית ובמרכז דגם של ים המלח (כיום מפורק והרוס בחלקו). בין שני המבנים מצויה רחבה פתוחה ומרוצפת. לקומת התצפית העליונה של המוזיאון ניתן לעלות במדרגות מתוך האולם התחתון או לעלות ברמפה במסלול היקפי סביב המוזיאון. במסלול זה קירות המוזיאון משופעים טרפזיים. גם חלונות חלק מהמבנה הם טרפזיים ובתוכם מופיע כסורג מפת ים המלח.

בהמשך אכלס המוזיאון גם את סירתו של תומאס הווארד מולינה. התצוגה במוזיאון נועדה להמחיש למבקר תהליך מיצוי של המינרלים מים-המלח ושימושם. בסמוך למבנה המוזיאון הוקמה אכסניה שתוכננה כחלק מהמתחם ויש לראותם כך גם היום כחלק מהשימור. הקומפלקס פעל בניהולו של דרורי שהיה דמות כריזמטית שסביבה נסב המקום. עם פטירתו בשנת 2000 החלה פעילות המוזיאון והאכסניה לדעוך עד שהמקום נסגר וכיום הוא עומד נטוש ופרוץ.

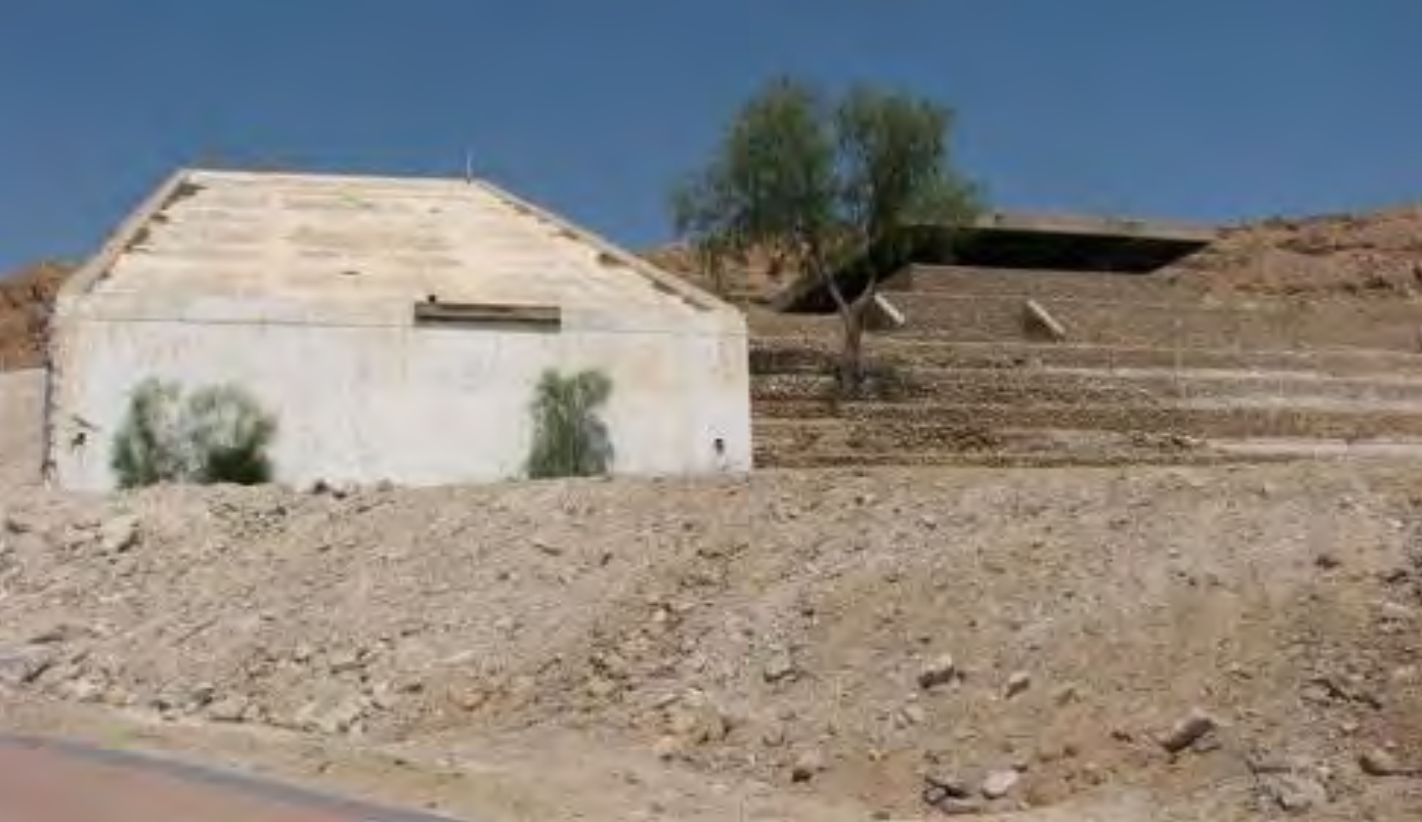
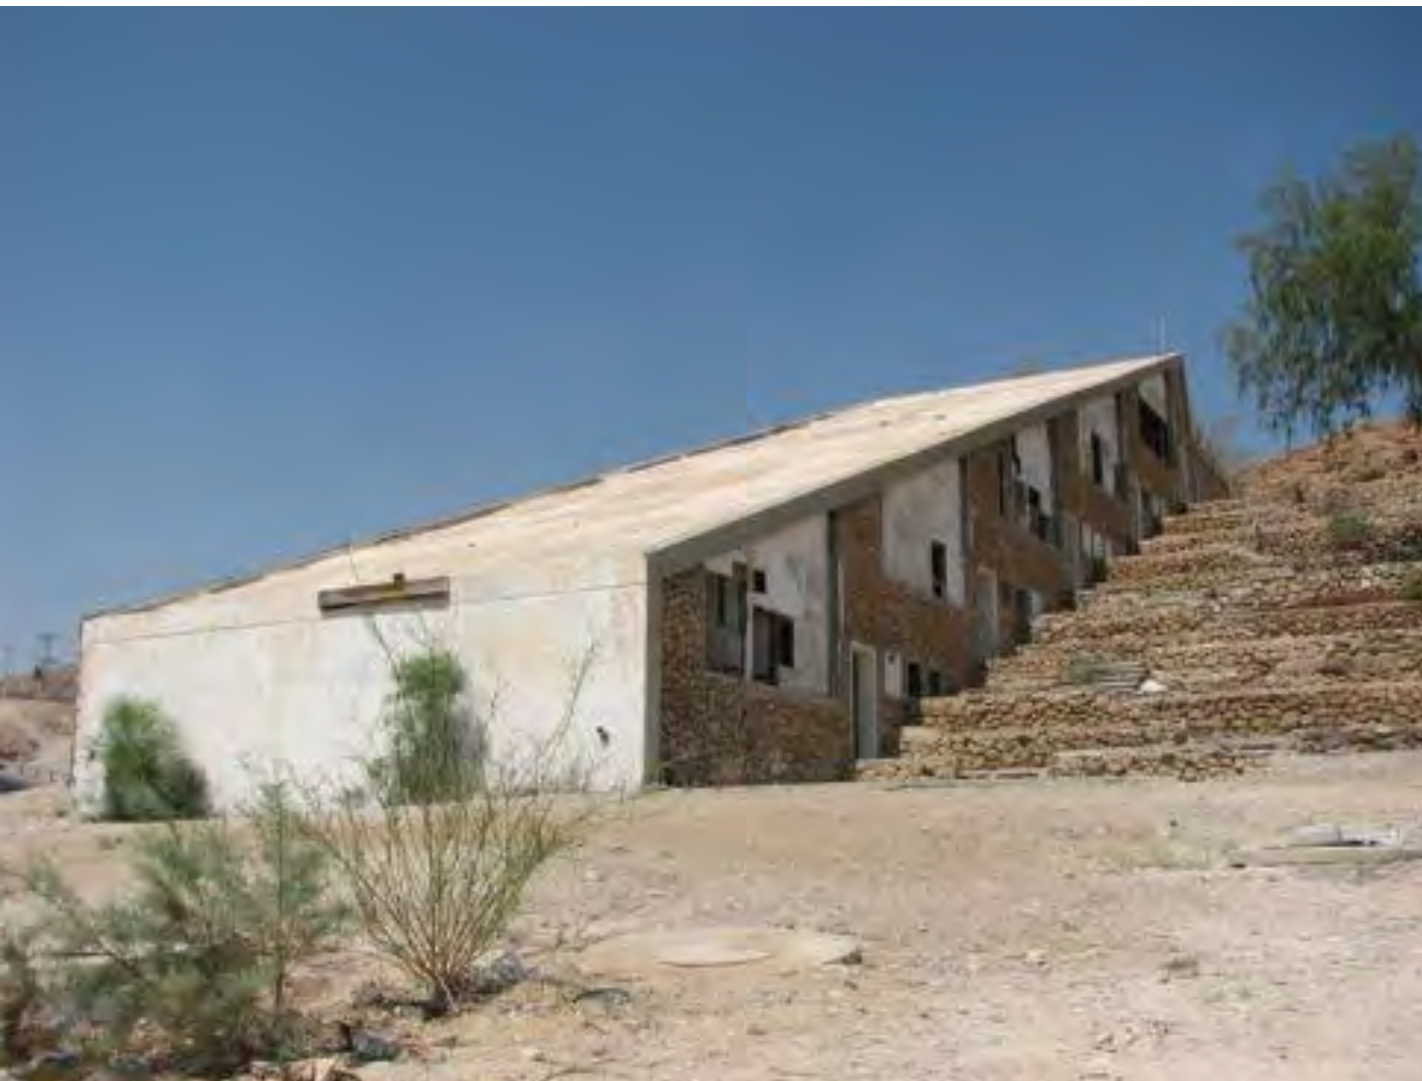
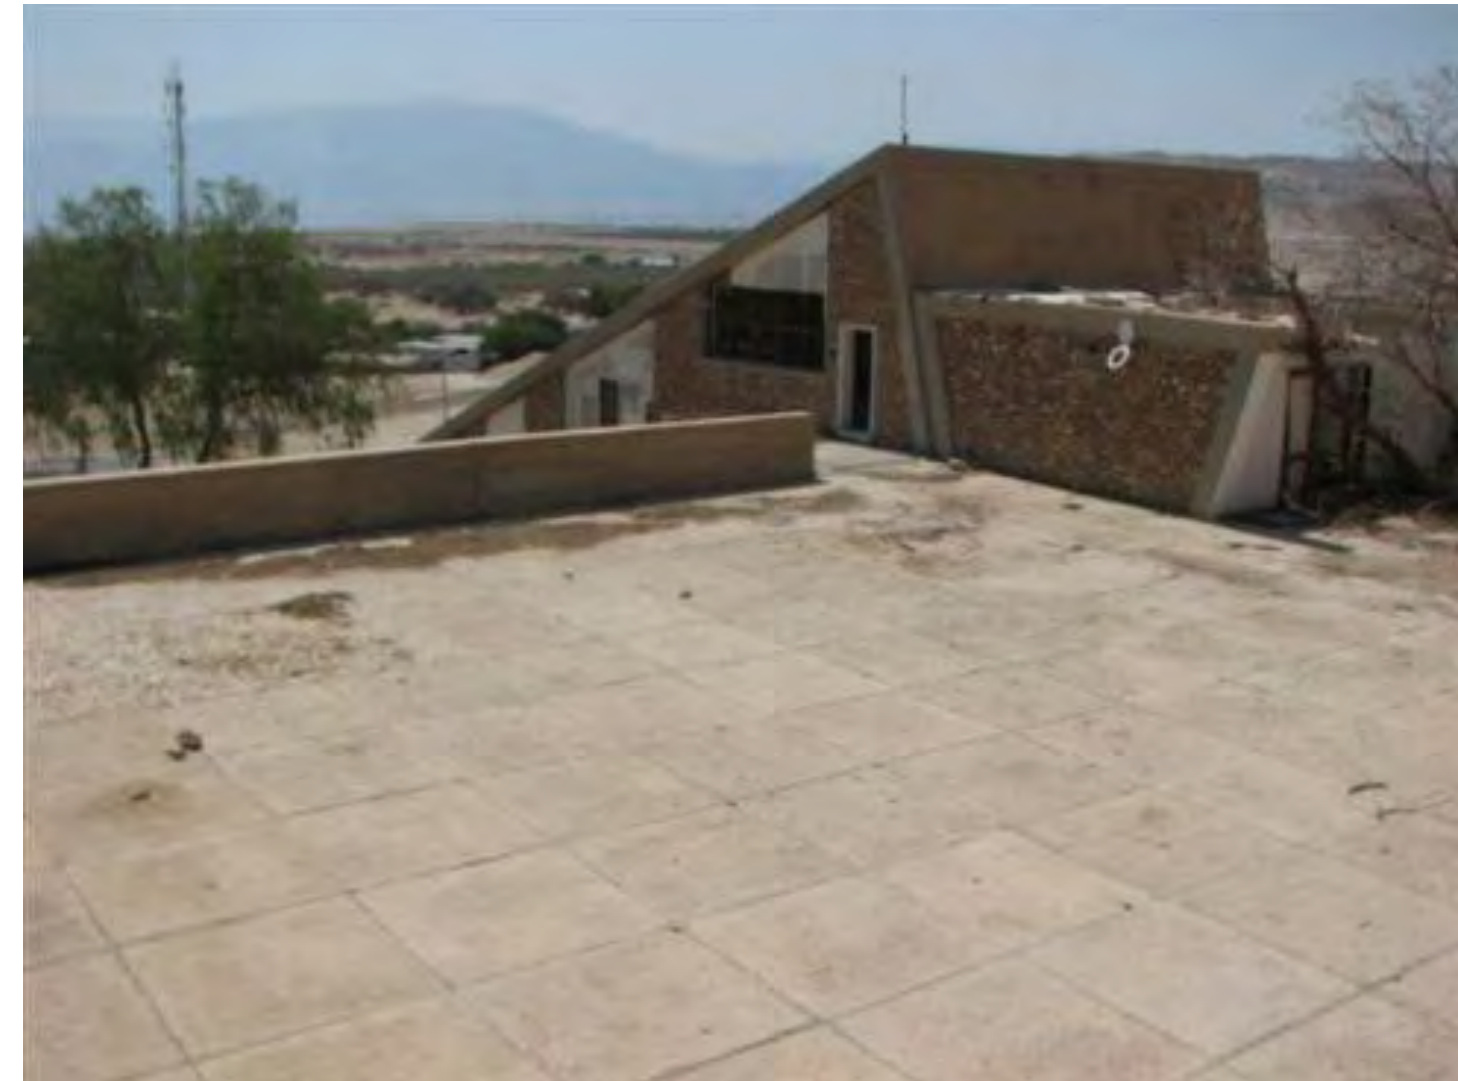
אכסנית בית היוצר היא מבנה שתוכנן על ידי האדריכל שמואל מסטצ'קין והוקם בשנות ה-60 ופעל בצמוד למוזיאון, ויש לראות בו ובמוזיאון קומפלקס אחד. כמו בכל המבנים שתכנן, בלט גם כאן השימוש בחומרים מקומיים וזמינים בעיקר - חלוקי אבן מקומית ובטון חשוף. האתר בנוי ממערכת טראסות העוקבת אחרי הטופוגרפיה המקומית, שעל גביה מוצב מבנה מדורג ששימש את האכסניה, וכולל כניסה לחדרי האכסניה מכל מדרגת טראסה. בניגוד למבנים אחרים שתכנן מסטצ'קין, כאן יש שימוש רב בטיח לבן, גם לקירות החזית וגם באופן בולט לגג המבנה הלבן שבולט על רקע האבן החומה בהירה שסביבו. גם בפנים האכסניה תקרת החדרים אינה אופקית אלא עוקבת אחרי שיפוע הגג, וכך גם נוצרו חלק מהחלונות כטרפזים בשל שיפוע הגג. הקומפלקס פעל בניהולו של דרורי שהיה דמות כריזמטית שסביבה נסב המקום. עם פטירתו בשנת 2000 החלה פעילות המוזיאון והאכסניה לדעוך עד שהמקום נסגר וכיום הוא עומד נטוש ופרוץ.

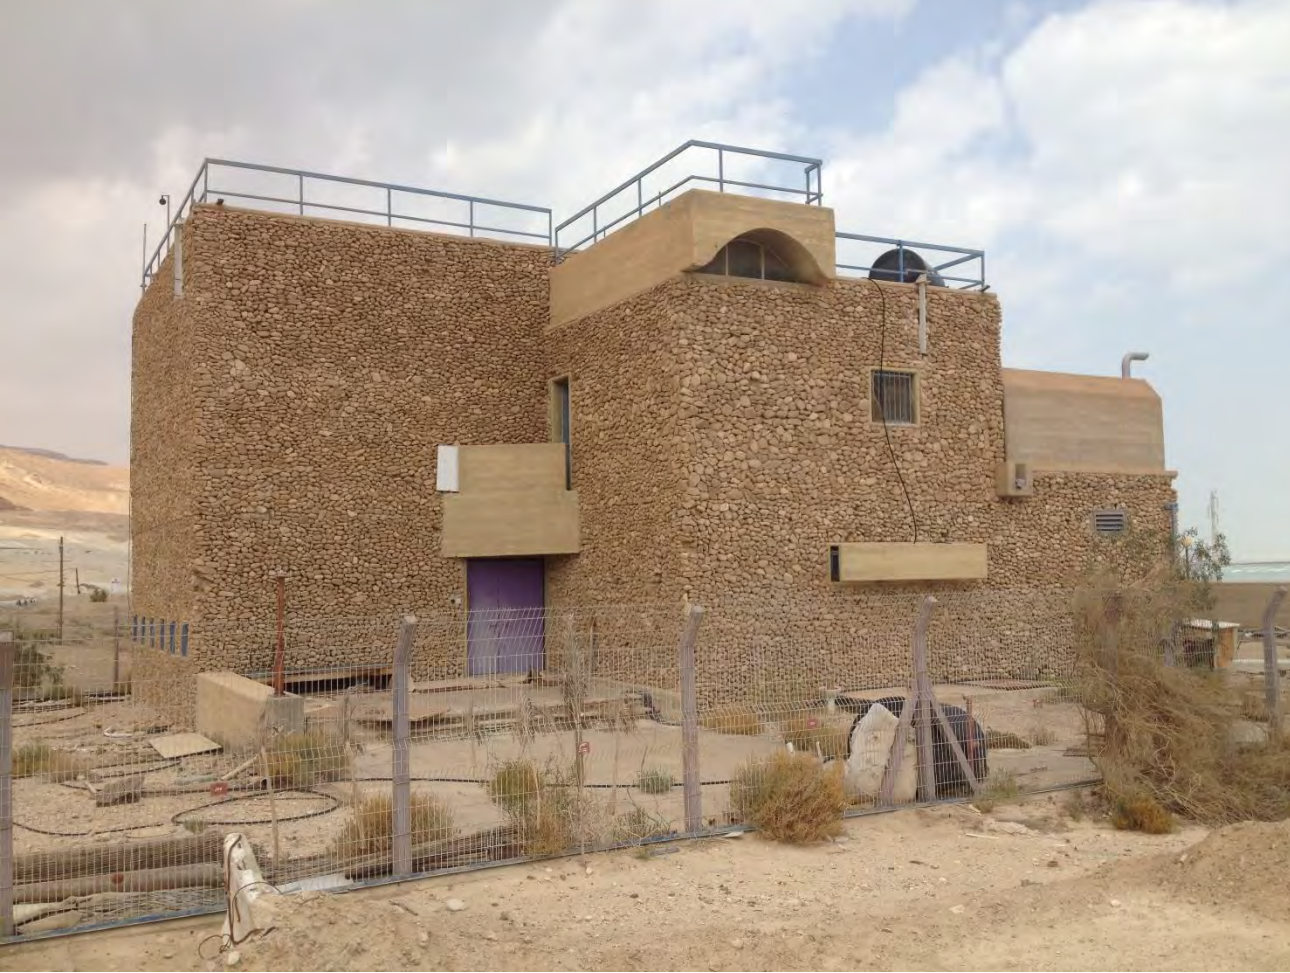
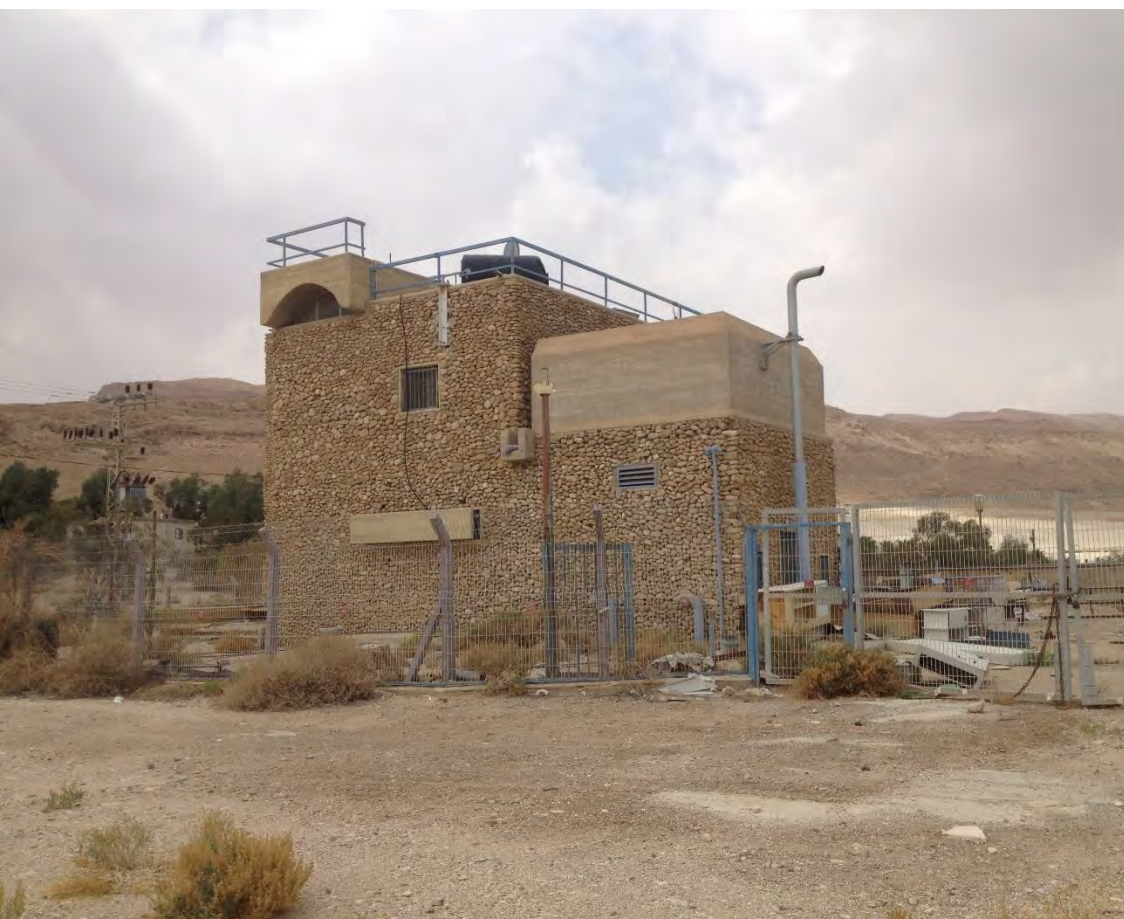
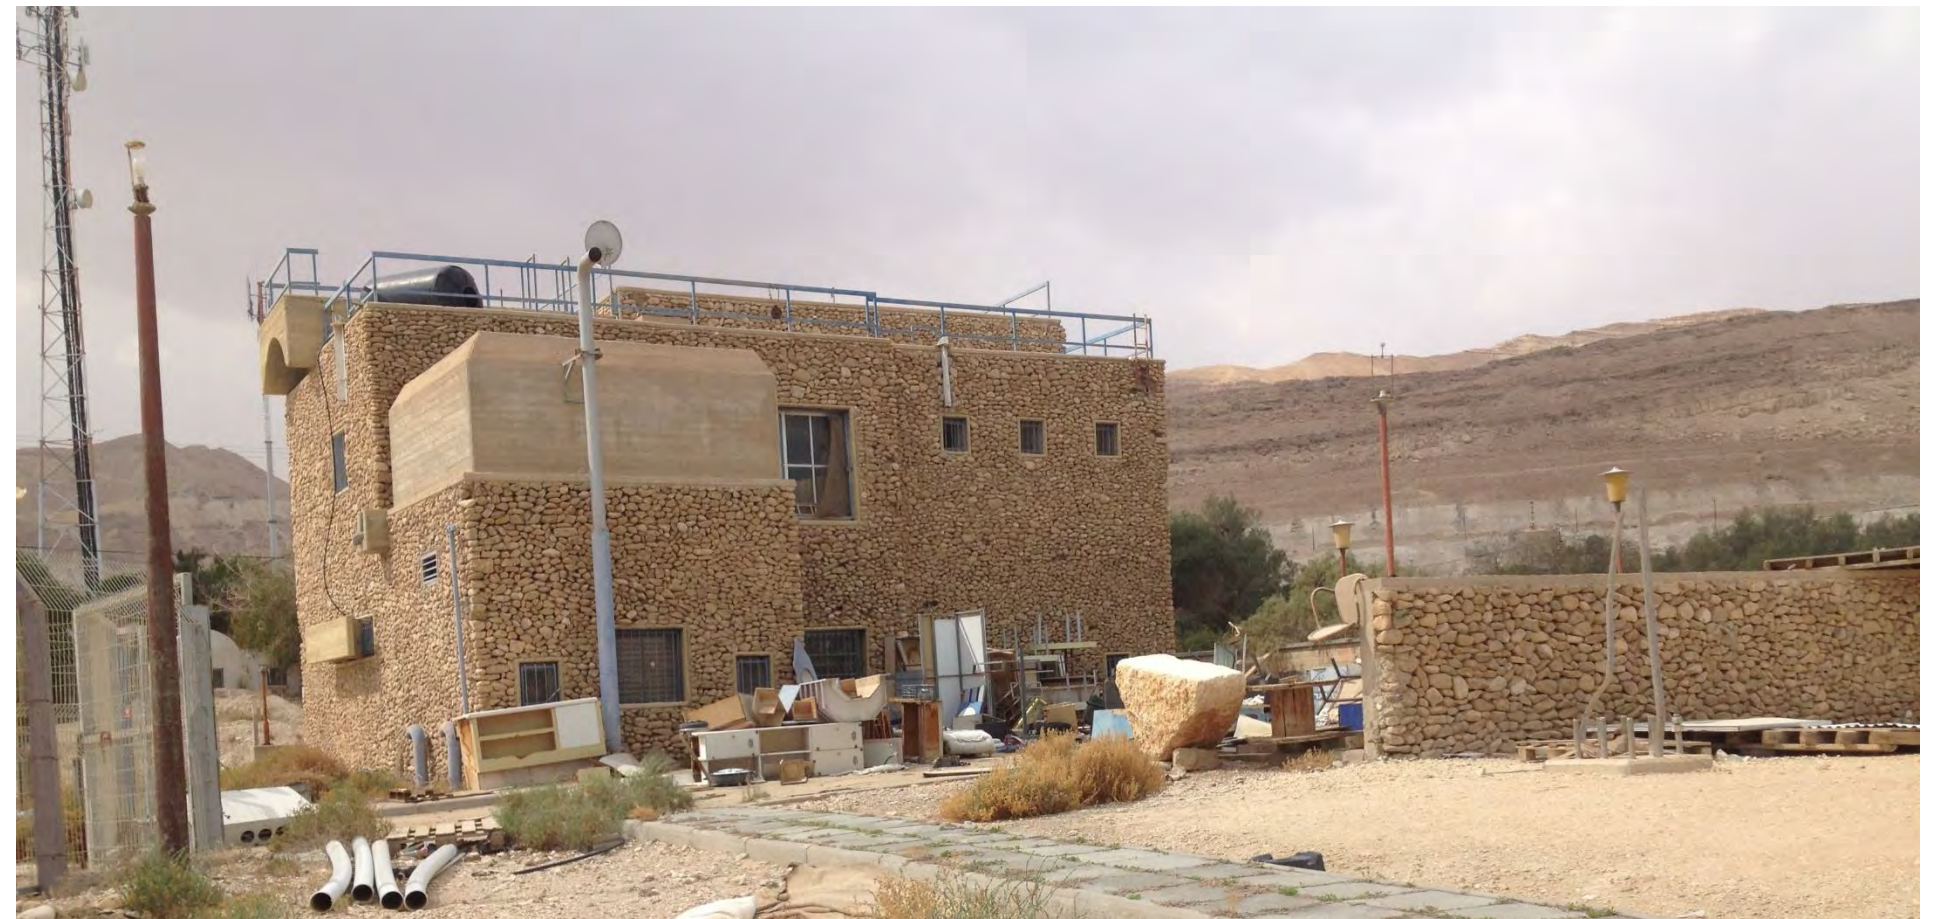
מרכזיית טלפונים היא מבנה בעל פונקציה ברורה ובנאלית שאדריכל שמואל מסטצ'קין מעניק לה שאר רוח וקושר אותה לשאר בנייניו באזור ובייחוד ל"בית היוצר". גם מבנה זה בנוי מבטון חשוף המדגיש אלמנטים מסוימים, ובעיקר אבן לקט מקומית, ומשתלב בנוף ומתקשר אליו מחד, ומאידך בולט ממנו באופן מעורר התפעמות. בסמוך למרכזיה מבנה פתוח קטן מקירות לקט ששימש כנראה כחדר שירות כיום עומדת המרכזיה נטושה ולא פעילה, והיא מגודרת דבר המצמצם את הפגיעה הפיזית בה.
